**РЕСТАВРАЦІЙНЕ ДОСЛІДЖЕННЯ
СТАНУ ЗБЕРЕЖЕННЯ ДЕРЕВ'ЯНОГО УПОРЯДЖЕННЯ
ІНТЕР'ЄРУ ТА ЖИВОПИСУ КІМНАТИ ХІХ СТ.**

Chorny Maksym. CONSERVATION STUDY OF THE STATE OF PRESERVATION OF WOODEN INTERIOR DECORATION AND PAINTING OF THE XIX CENTURY ROOM

Предметом даного дослідження є стан збереженості живопису та дерев'яного упрядження кімнати 205, 19-го корпусу Національного університету «Львівська політехніка». Дослідження ініціював завідувач Кафедри архітектури та реставрації Національного університету «Львівська політехніка» д. арх., проф. М. Бевз. Здійснили його реставратори кафедри асист. Т. Здибель, асист. К. Плахотнюк, асист. С. Сірий, асп. М. Чорний. Консультантами виступили к. арх., доц. В. Петрик та д. арх., проф. О. Рибчинський.

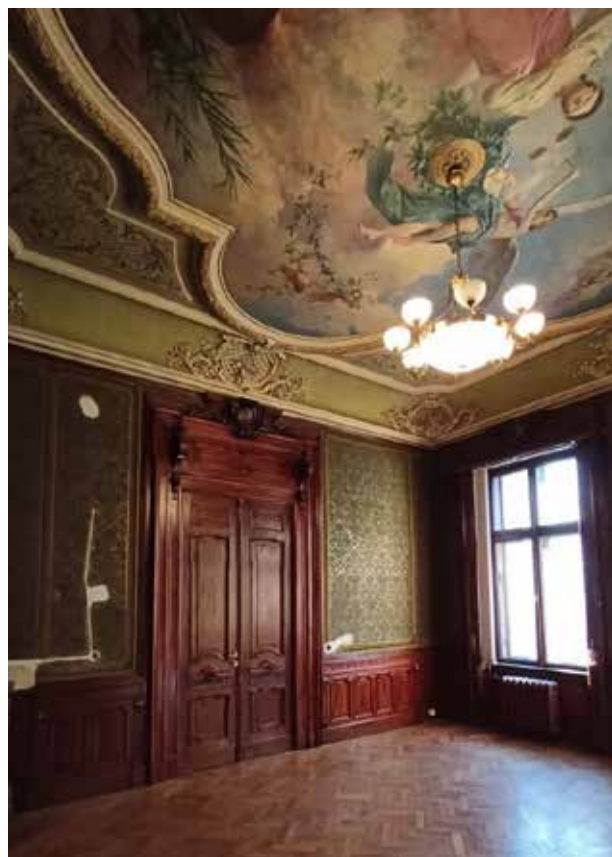
Рис. 1. Видляд інтер'єру кімнати 205, 19-го н.к. НУЛП, 2020 р. (фото автора)

Стан настінних дерев'яних панелей за візуальним обстеженням: стіни приміщення оздоблено фільончастими дерев'яними панелями (рис. 1), які тягнуться по периметру кімнати, під вікнами та підігнані до дверей і печі опалення, яка нині є втраченою, а прогалину на її місці було недбало обкладено сірими кахлями.

На основі дерев'яних панелей присутні значні втрати елементів різьблення, розломи, відсутні капітелі, розетки, в місцях кріплення яких лишилися фрагменти тваринного клею, а також, спостерігається безліч подряпин різної глибини та характеру.

Деякі з'єднання дерев'яних панелей зазнали руйнування та розсихання, внаслідок перепадів температури та вологості повітря в кімнаті. Присутні безліч дрібних відлущувань шпону. В лівому куті стіни 2 грубо пробито наскрізні отвори, прямо через дерев'яні панелі (виламано значні фрагменти деревини панелей), через них заведено труби водяного опалення.

Панелі погано тримаються на стінах і відходять від них, утворюючи глибокі шпари та люфти.

Присутня велика кількість чужорідних елементів кріплення: кнопки, цвяхи та отвори від них. Не фахово, відкритим методом по панелях розведено мережу електричного струму.

Поверхня панелей має значні нашарування бруду і пилу. Їх вкрито двома пізнішими нерівномірними й неякісними шарами лаку (поверх оригінального покриття, хаотично нанесено шар червоного шелаку), внаслідок чого первісна кольорова гама кімнати отримала тотальне спотворення. В подальшому, на червоний шелак було нанесено шар напівпрозорого нітроцелюлозного лаку, що надало неприродно-нав'язливого блиску поверхні деревини.

Встановлено, що стан настінних дерев'яних панелей кімнати 205, 19-го корпусу НУЛП знаходяться в аварійному стані і потребує термінового проведення комплексу консерваційно-реставраційних заходів.

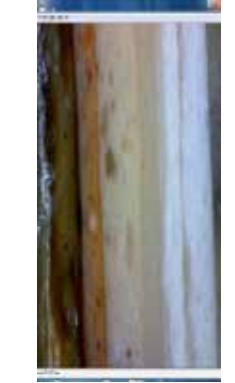
Пр.12.б

– Пр.12.б. На зразкові чітко розрізняються вісім шарів пофарбування. Перший шар охристої змішаної фарби аналогічної до шліфа Пр.12.а (фарба, по якій розшарувався зразок), вище – тонкий шар коричневого тонування, можливо, ці два шари є оригінальним пофарбуванням з імітацією хвойної породи деревини доборів під більш коштовну темну породу дерева. Вище розташувалися шість шарів пізніших замалювань: помаранчево-охристий; бежевий; темно-сірий; світло-сірий; білий; білий.

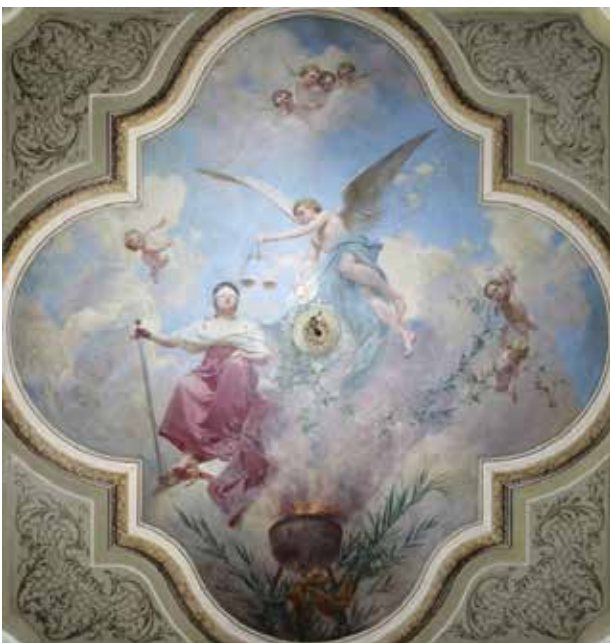
Живопис. Стан живопису за візуальним обстеженням: панно являє собою – олійний живопис на полотні, закріпленому на стелі та оточеному складним гіпсовим профілем (рис. 3).

Рис. 3. Панно «Феміда Палацу справедливості» (фото автора)

Поверхня панно має численні провисання полотна і брижі (рис. 5), характерні при зміщеннях та розтріскуванні тиньку стелі. Особливо помітні відставання і здуття полотна в напрямку від східної стіни, де з верхньої її частини тягнеться тріщина, через розетку та профілі під полотном аж до розетки світильника. Ця тріщина утворилася внаслідок проведення електричної мережі під полотном. Така операція, очевидно, вимагала часткового розшарування полотна з стелею та повторного його закріплення, що могло згубно вплинути на міцність адгезії полотна з основою. Відомо, що будівлю Крайового Суду було завершено 1895 р., а перша велика електрифікація міста Львова була пов'язана з тим, що в травні 1899 року постало питання електрифікації нової грандіозної будівлі – міського великого театру, який з самого початку планували з електричним освітленням. Тому, припускаємо, електричне освітлення приміщень Крайового Суду було проведено після завершення панно Т. Попелем [3].

В багатьох місцях присутні довгі (від 1–2 до 50 см) порізи полотна, аж до тиньку (найбільші – над лівим крилом янгола з терезами, по периметру голови Феміди з лівого та правого краю панно) та безліч забитих цвяхів різного розміру. Як вже було зазначено, через проведення електричної мережі та постійні зміни кліматичних умов в кімнаті адгезія полотна втратила початкову силу з'єднання з тиньком стелі, внаслідок чого, деякі частини полотна почали відшаровуватися та провисати, що і спровокувало тодішніх власників кімнати до підведення клею в місця провисання полотна варварським методом – розрізаючи його.

Встановлено, що стан живопису Панно «Феміда Палацу справедливості» авторства Тадеуша Попеля знаходиться в аварійному стані і потребує термінового проведення комплексу консерваційно-реставраційних заходів.

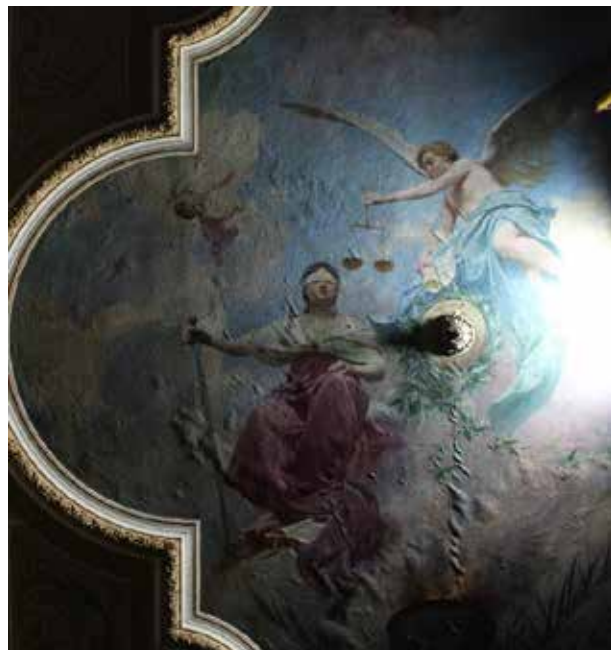
Рис. 5. Фрагмент панно під боковим освітленням, кімната 205, 19-го н.к. НУЛШ, 2020 р. (фото автора)

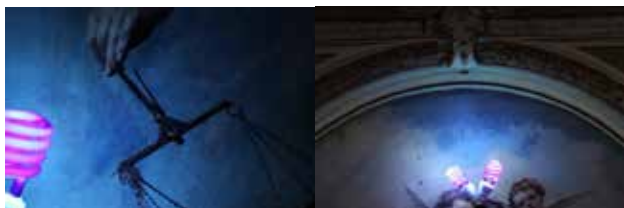
Поверхня авторського живопису має нашарування бруду, пилу та нерівномірні запливи потемнілого лаку.

В місцях розрізів полотна присутні напливи твердої фактурної речовини (вірогідно, клей з розпорошеним тиньком). Присутні ділянки, вкриті кракелюрною сіткою закритого типу, а також, масштабні корпусні записи оригінального живопису (рис. 6), найбільші з них сконцентровані в місцях розтину полотна та головок цвяхів.

Рис. 6. Фрагмент панно під дією ультрафіолетового світла 365 нм, кімната 205, 19-го н.к. НУЛП, 2020 р. (фото автора)
